Traversa sul "Riu Cherchelighes" a  
valle delle sorgenti di Sant'Antioco

## AUTORIZZAZIONE ALLA PROSECUZIONE DELL'ESERCIZIO AI SENSI DELLA L.R. 12/2007 (art. 26 approvazione tecnica in sanatoria)

**COMUNE DI SCANO DI MONTIFERRO**  
**AREA TECNICA - SERVIZIO LAVORI PUBBLICI**

## RELAZIONE ILLUSTRATIVA E TECNICA

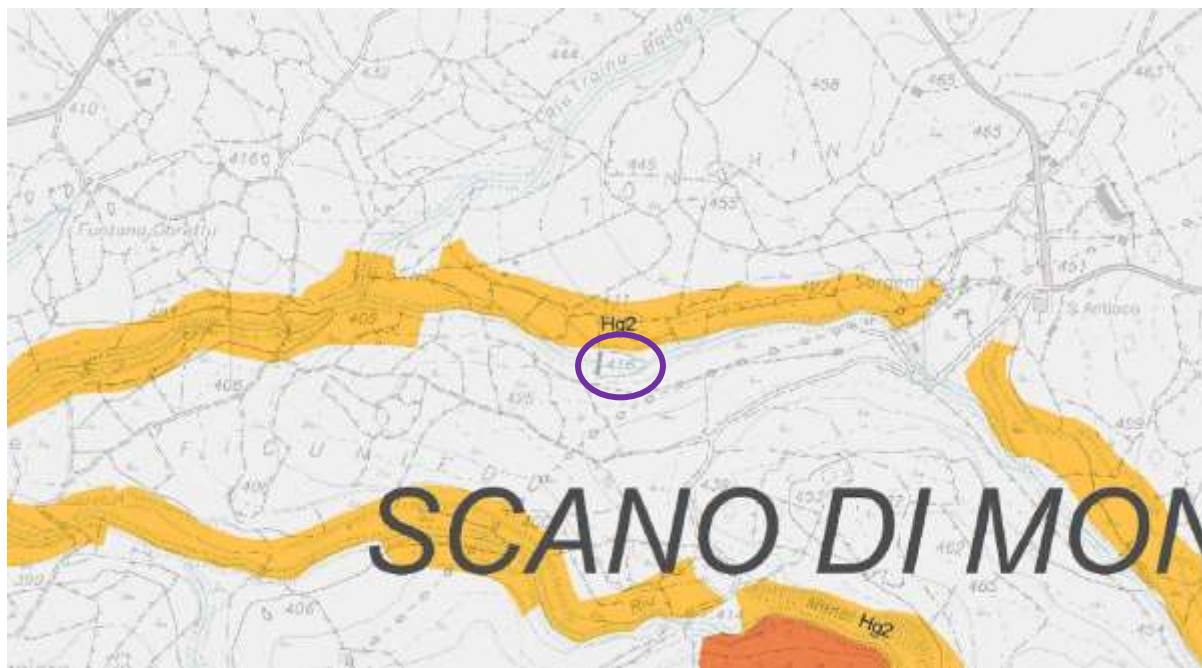
*Stralcio dal P.A.I. – SCALA 1:10000*

Nell'area in studio, nel versante in destra idrografica grava il vincolo inerente la pericolosità da frana media Hg2 approvato con Delib. Comit. Istit. n. 1 del 16.06.2015 "Studio di dettaglio e approfondimento del quadro conoscitivo della pericolosità e del rischio da frana nel sub bacino n°3 Coghinas-Mannu-Temo", ed in fase di adozione del PUC in adeguamento al PAI (art. 8 comma 2). La zona di Sant'Antioco è marginalmente interessata da zone a rischio frana Hg2, naturalmente stabilizzate, dove la presenza dei blocchi basaltici e la copertura arborea assicurano una sostanziale stabilità all'insieme.

**Piano Assetto Idrogeologico (P.A.I.)**

**PERICOLOSITA' FRANA**

- Aree a pericolosità da frana media Hg2 soggette alla disciplina del PAI (Piano assetto idrogeologico);
- Fascia dei 150 m di rispetto dei corsi d'acqua soggette a vincolo paesaggistico ex art. 142 D.lgs 42/2004 s.m.i..

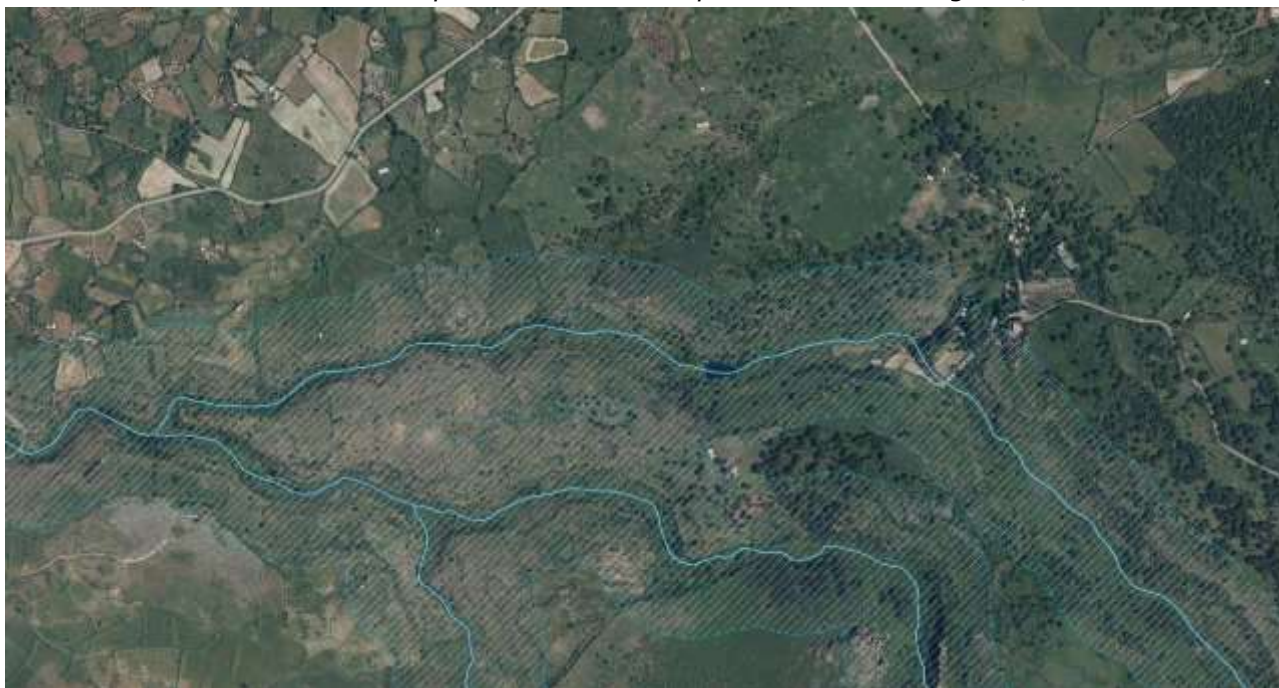
*Stralcio dal Geoportale – Vincolistica*

*"fascia 150 m di rispetto dei corsi d'acqua ex art. 142 D.Lgs 42/2004"*

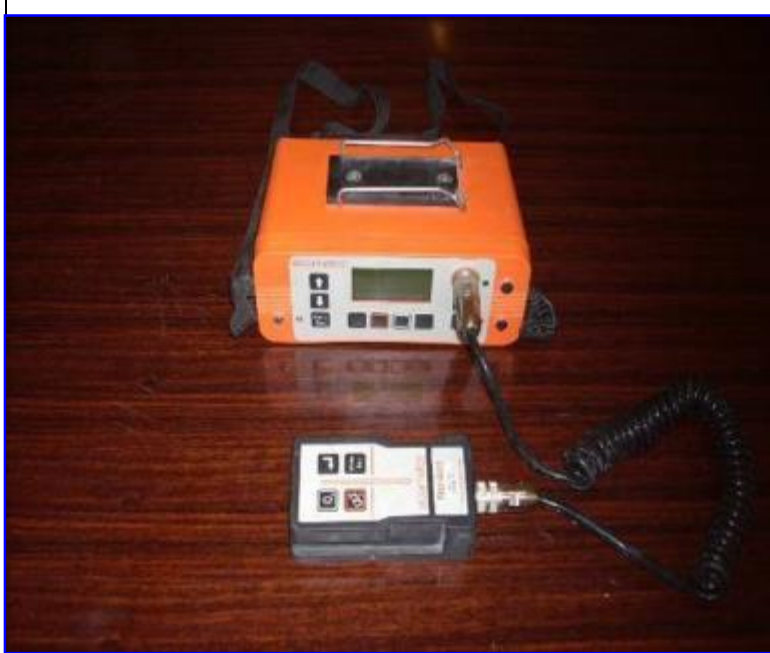
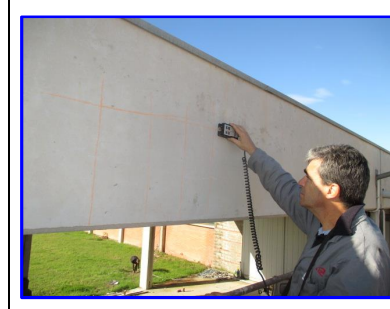
Lo scopo della prova è quello di determinare la posizione delle armature, lo spessore del copriferro e, con buona approssimazione, il diametro dei ferri facendo scorrere lungo la superficie mediante una sonda emettitrice di campo magnetico collegata ad un'unità di elaborazione digitale ed acustica.

Questo tipo di rilevazione è particolarmente utile per l'esecuzione delle altre prove come il carotaggio ed il Pull-out, che necessitano di evitare le armature.

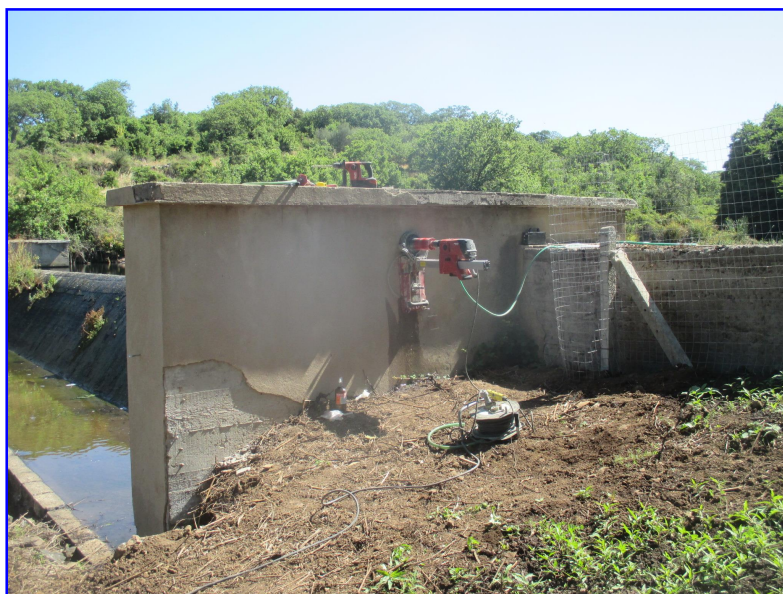
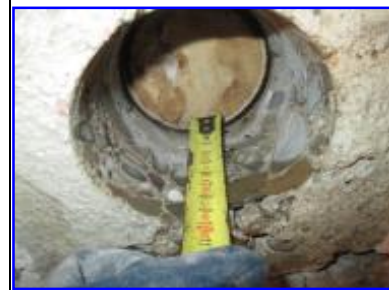
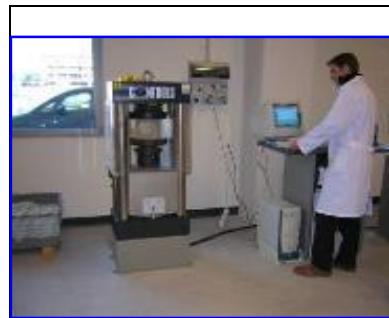
Lo scopo di questa indagine è di fornire al laboratorio il provino da sottoporre a prova di compressione per determinare la R.m.c. e verificare, ed eventualmente correggere, i risultati ottenuti con metodi non distruttivi.

Dalla prova sulla carota si potrà ricavare lo spessore della carbonatazione.

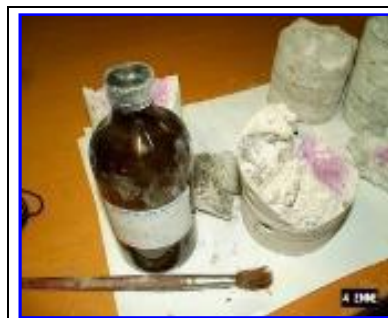
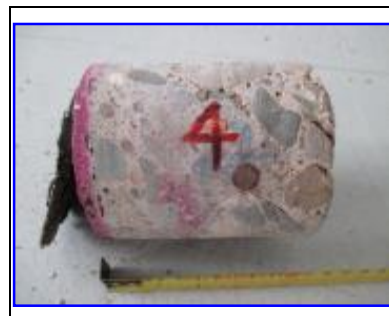
*Misurazione fronte di carbonatazione secondo UNI EN 14630*

Il calcestruzzo possiede un valore di pH di circa 12,5, cosa che gli conferisce un carattere fortemente alcalino. Questa forte alcalinità costituisce una protezione naturale dell'armatura contro la corrosione.

Il calcestruzzo carbonatato è fortemente permeabile e riduce la capacità protettiva; fornisce inoltre una durezza superiore che tende ad ingannare i metodi di determinazione della resistenza a compressione misurati con sclerometro.

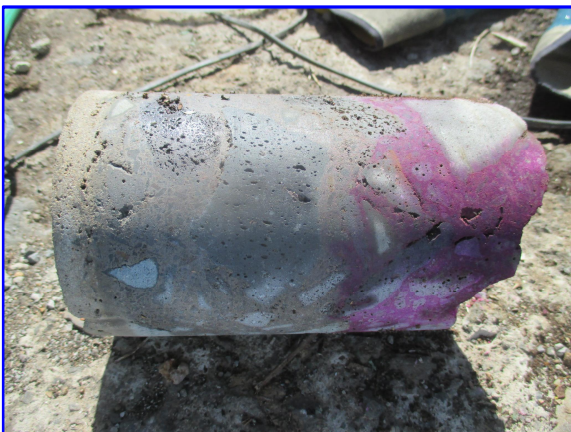
| Rif. | A | Tipologia struttura: | Spalla |

| Posizione: | Sud | | |
| Gabbia d'armatura | Non rilevata | | |
| Carbonatazione - cm | D <sub>k max</sub> = 9,0 | | D <sub>k media</sub> = 8,3 |
| Resistenza a compressione:<br><br>15,3 N/mm <sup>2</sup> | | | |

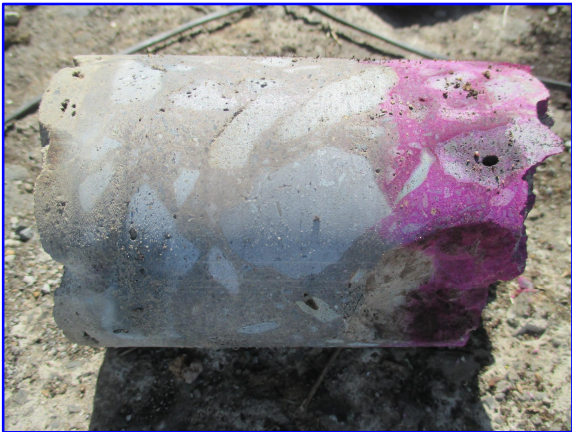
| Rif. | B | Tipologia struttura: | Spalla |

| Posizione: | Sud | | |
| Gabbia d'armatura | Non rilevata | | |
| Carbonatazione - cm | D <sub>k max</sub> = 9,0 | | D <sub>k media</sub> = 8,8 |
| <p>Resistenza a compressione:</p> <p><b>25,8 N/mm<sup>2</sup></b></p> | | | |

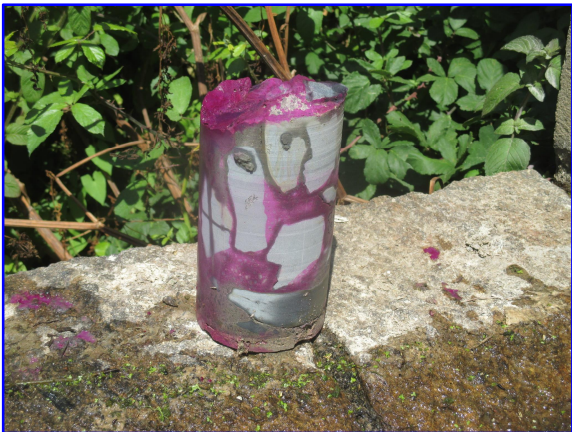
| Rif. | C | Tipologia struttura: | Spalla |

| Posizione: | Nord | | |
| Gabbia d'armatura | Non rilevata | | |
| Carbonatazione - cm | D <sub>k max</sub> = 7,0 | | D <sub>k media</sub> = 5,5 |
| <p>Resistenza a compressione:</p> <p><b>24,0 N/mm<sup>2</sup></b></p> | | | |

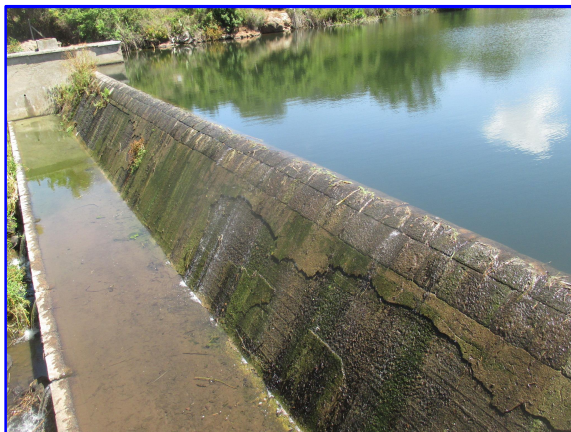
| Rif. | 1,2,3 | Tipologia struttura: | Traversa |

| Posizione: | Spalla sud, spalla nord, sfioro | | |
| Gabbia d'armatura | Non rilevata | | |

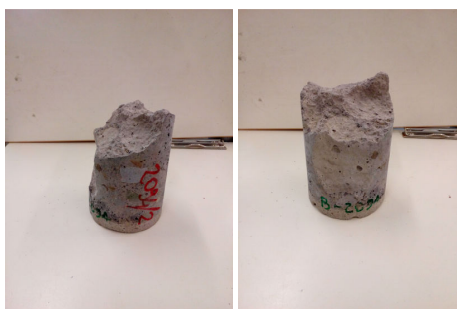
Campione B

| Dati dichiarati | | | Risultati di prova | | | | | | | | |
|---|---|---|---|---|---|---|---|---|---|---|---|
| B | 03/07/2017 | Spalla Sud | 94 | 56 | 0,6 | 2133 | <b>25,8</b> | S | 58 | / | 13/07/2017 |
