Traversa sul "Riu Cherchelighes" a valle delle sorgenti di Sant'Antioco

## AUTORIZZAZIONE ALLA PROSECUZIONE DELL'ESERCIZIO AI SENSI DELLA L.R. 12/2007 (art. 26 approvazione tecnica in sanatoria)

COMUNE DI SCANO DI MONTIFERRO  
AREA TECNICA - SERVIZIO LAVORI PUBBLICI

## PROGETTO DI ADEGUAMENTO E MESSA A NORMA DELLA TRAVERSA

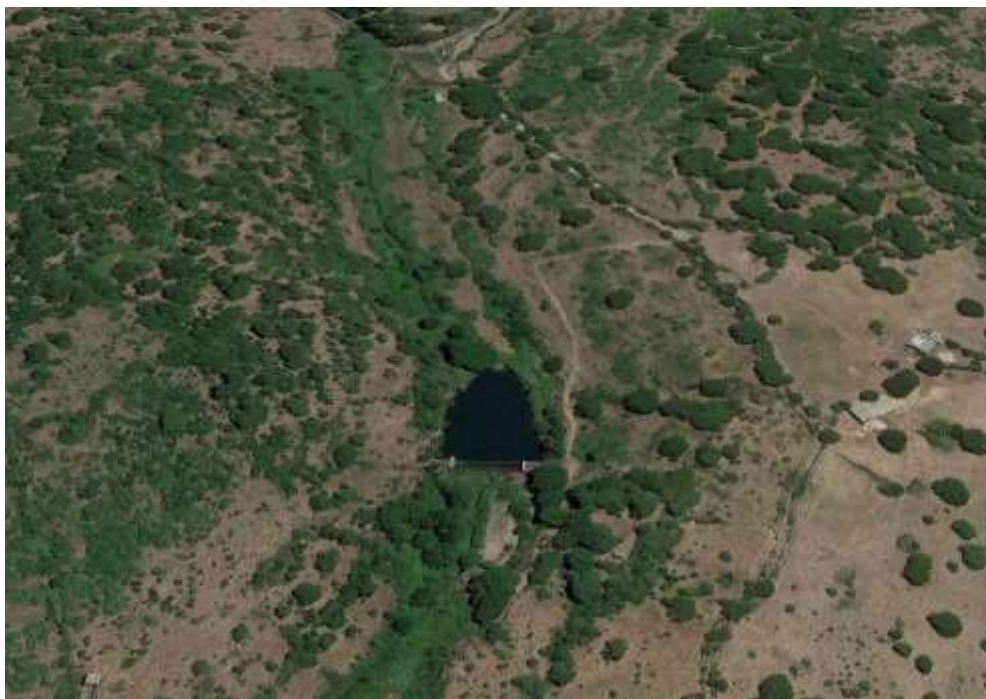
*Viste aeree della traversa*

Guardando lo sbarramento da sinistra a destra idrografica esso ha una lunghezza complessiva direttamente misurata, considerando il muro centrale di 30 m e le spalle laterali, di circa 56,00 m; esso contiene uno specchio d'acqua della superficie di circa 3300 m<sup>2</sup>, con una capienza in esercizio di circa 3700 m<sup>3</sup>. Il battente idrico misurato a monte della traversa centrale (allo sfioratore) è di circa 2,60 mt.
